Galleri (gammalt vattenkraftverk)

Borås Stad · 2010

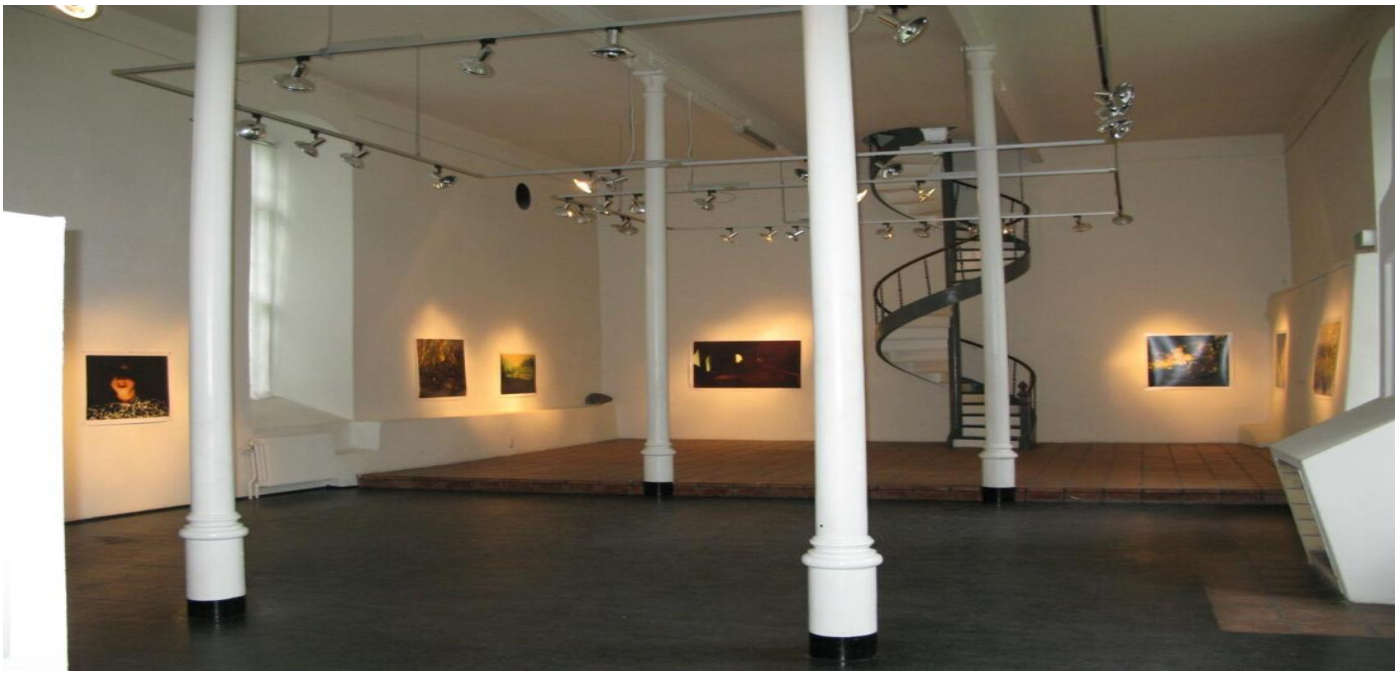
Lång efterklangstid vid alla frekvenser.

68 st	Palett Bas Tak, Distansbyglar

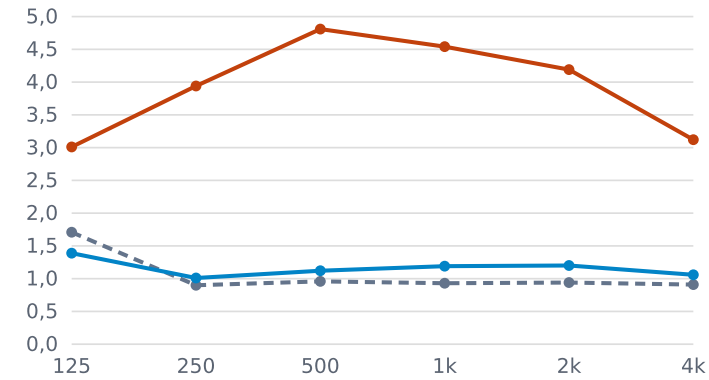
Efterklangstid i sekunder per oktavband (Hz)

Hz	125	250	500	1k	2k	4k
Före åtgärd	3,01	3,94	4,81	4,54	4,19	3,12
Beräknat efter	1,71	0,90	0,96	0,93	0,94	0,91
Uppmätt efter	1,39	1,01	1,12	1,19	1,20	1,06
