Galleri (gammalt vattenkraftverk)

Borås Stad · 2010

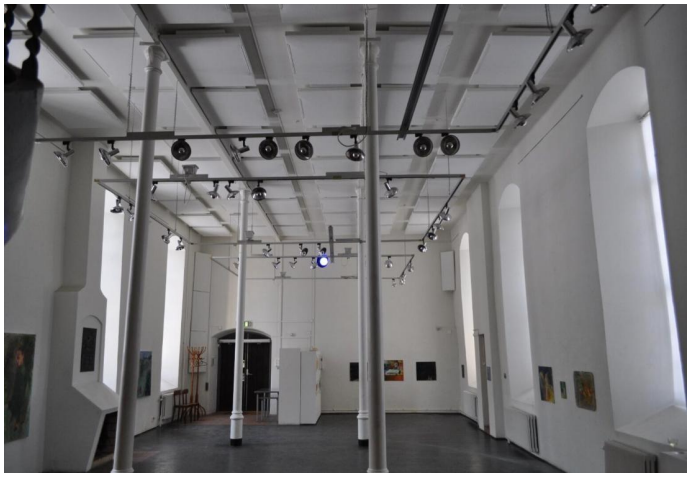
Före åtgärd

Efter åtgärd

Lång efterklangstid vid alla frekvenser.

68 st	Palett Bas Tak, Distansbyglar
