Främmestad Plan 3

Componenta · 2011

RUMSTYP	RUMSMÅTT
Konferensrum	**5,75 × 4,13 × 2,75 m**
VOLYM	ÅR
65 m³	**2011**

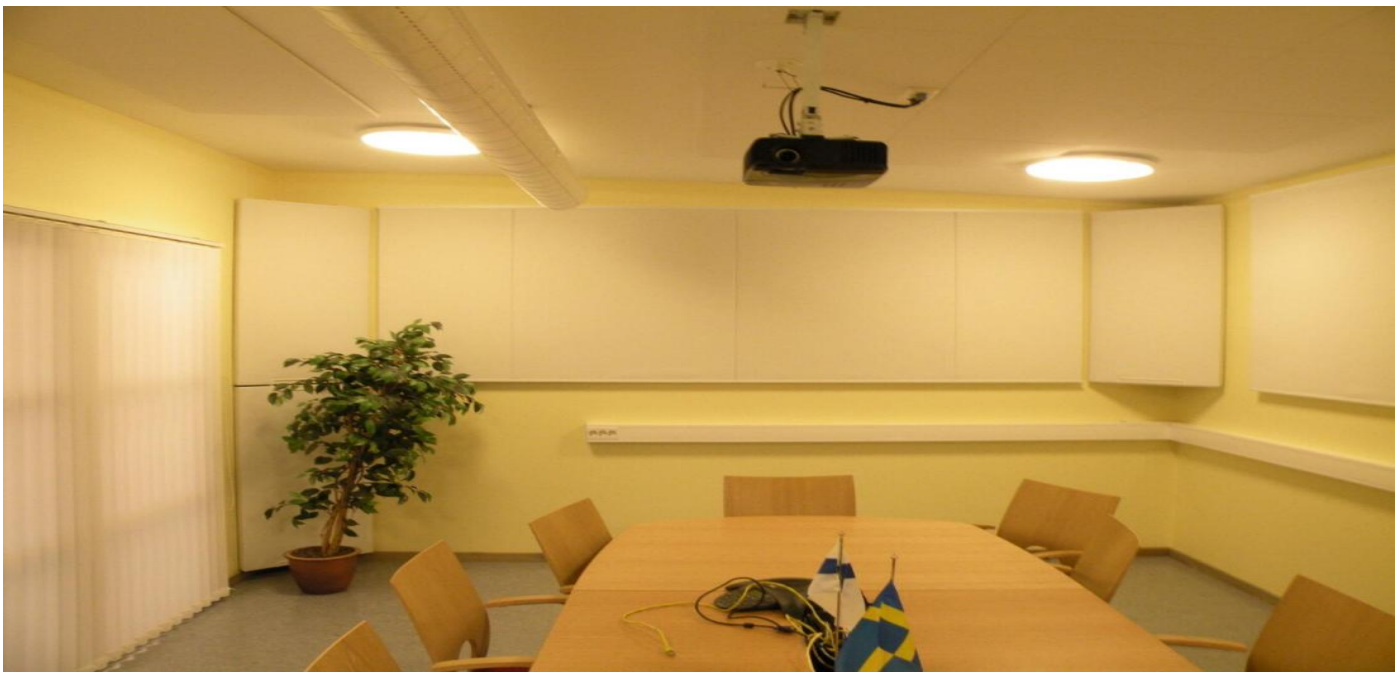
Lång efterklangstid i de lägre frekvenserna.

Konferensrum som ofta används till videokonferenser men taluppfattbarheten var väldigt låg p g a den långa efterklangstiden i rummet. Detta åtgärdades med 3 st Corner och anslagstavlor på två väggar.

3 st	Corner Palett
6 st	Kulör Absorbent

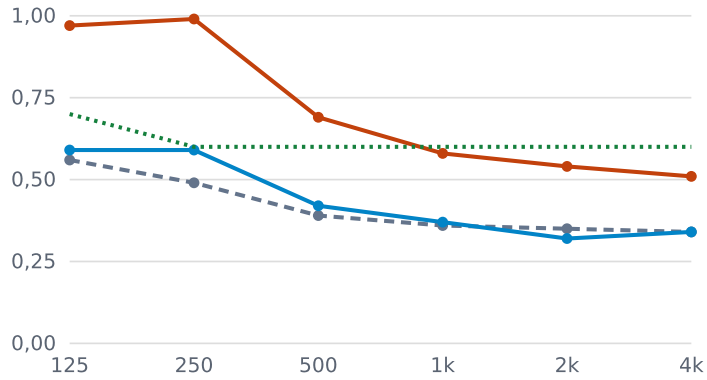
Efterklangstid i sekunder per oktavband (Hz)

Kravlinjen är ljudklass A enligt SS 25268:2007 för utrymme för samtal eller presentationer i grupp (Kontorslokaler). Bladet angav inget eget krav, så kravet är hämtat ur standarden som gällde då. Enligt SS 25268:2023 är kravet i dag 0,50 s för talkommunikation.

Hz	125	250	500	1k	2k	4k
Före åtgärd	0,97	0,99	0,69	0,58	0,54	0,51
Beräknat efter	0,56	0,49	0,39	0,36	0,35	0,34
Uppmätt efter	0,59	0,59	0,42	0,37	0,32	0,34
Krav, ljudklass A	0,70	0,60	0,60	0,60	0,60	0,60

Mätt och godkänt
enligt SS 25268:2007, ljudklass A

Medelvärde 250–4000 Hz
0,41 s
krav högst 0,60 s
