Vrigstad Best Western – Restaurang

RUMSTYP	RUMSMÅTT
Restaurang	**23,5 × 11,8 m**

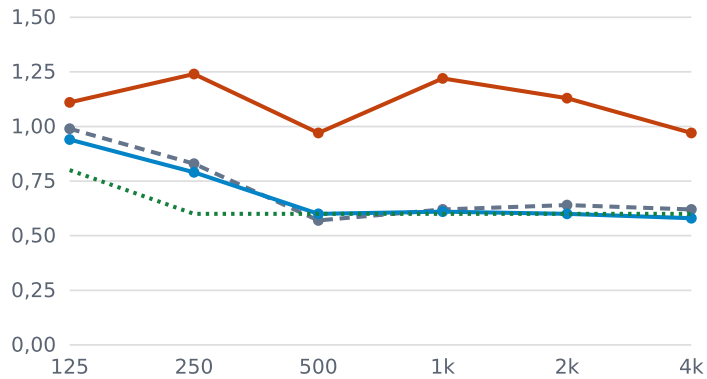
Lång efterklangstid vid alla frekvenser.

70 st Soft Tak med Diktbyglar
