English School

Stiftelsen Albion · 2020

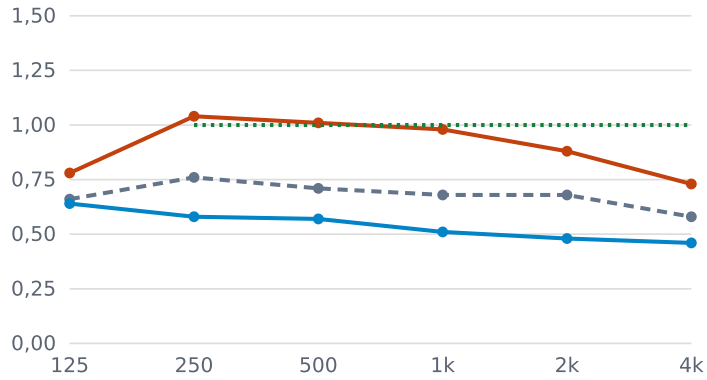
I detta trapphus upplevde elever och personal mycket stort obehag av kraftigt eko. Ljudet spred sig också vidare in i angränsande lokaler. Det fanns möjlighet att sätt in Absoflex Corner på flera ställen vilken kraftigt kunde påverka efterklangstiderna i basfrekvenserna. Ljudmätningar gjordes på tre olika nivåer i trapphuset och totalt gjordes 9 mätningar. Beställaren ville att vi efterhand gjorde besök och verifierade utfallet, vilket kan ses här nedan. Utfallet i detta trapphus är mycket gott och beställaren är nöjd.

3 st	Palett Tak med Distansbyglar
8 st	Anslagstavla 1200x975x50
4 st	Anslagstavla 1200x600x50
8 st	Absoflex Corner® A Vägg-Vägg 1200x600x150
6,37 st	Kulör Absorbent
