Fristad Sporthall

RUMSTYP	RUMSMÅTT
Idrottshall	**42 × 24 × 7 m**
VOLYM	ÅR
7 056 m³	**2009**

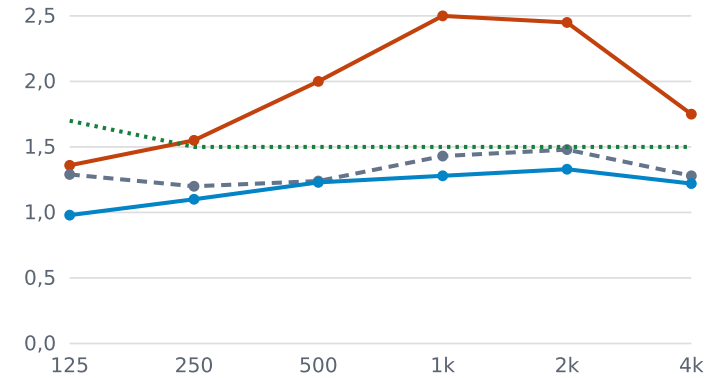
Före åtgärd

Efter åtgärd

Kravlinjen är kravet enligt SS 25268:2007 för idrottshall. Utgåvan är den som gällde 2009 då projektet gjordes (året ur projektmappen).

Hz	125	250	500	1k	2k	4k
Före åtgärd	1,36	1,55	2,00	2,50	2,45	1,75
Beräknat efter	1,29	1,20	1,24	1,43	1,48	1,28
Uppmätt efter	0,98	1,10	1,23	1,28	1,33	1,22
Krav (SS 25268:2007)	1,70	1,50	1,50	1,50	1,50	1,50

Mätt och godkänt
enligt SS 25268:2007

Medelvärde 250–4000 Hz
1,23 s
krav högst 1,50 s

125 Hz
0,98 s
krav högst 1,80 s (1,70 + 0,1 s)

150 st	Sport Tak Distans, Blank
84 st	Sport Vägg Distans, Blank
28 st	Slagtavla Stil Liggande
38 st	Slagtavla Stil Stående
