Kristianstads teater, entré med garderob och foajé

Kristianstads Kommun · 2026

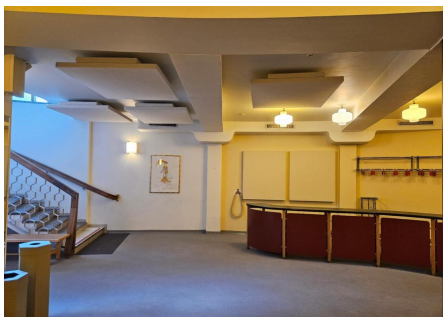
Lång efterklangstid vid alla frekvenser.

10 st	Corner Palett Diagonal
10 st	Ovan SPECIAL: 540x1200
14 lpm	Qwiz Tyg Vit 100. 2 mm
16 st	Hörn Diagonal Acqwool Vit 100
4 st	Fyrkant Stor Bas Natur 111 t=100 mm
2 st	Hörn Acqwool Dubbel Ljusgrå 201
46,8 m²	Master
46 st	Fyrkant Bas tak med diktbyglar
22 m²	Parafon Buller 100mm A
16 m	Akustikduk Vit B=1800 mm
2 Set	Singel Tak 0,9 x 3,00 m
2 Set	Singel Tak 0,9 x 4,80 m

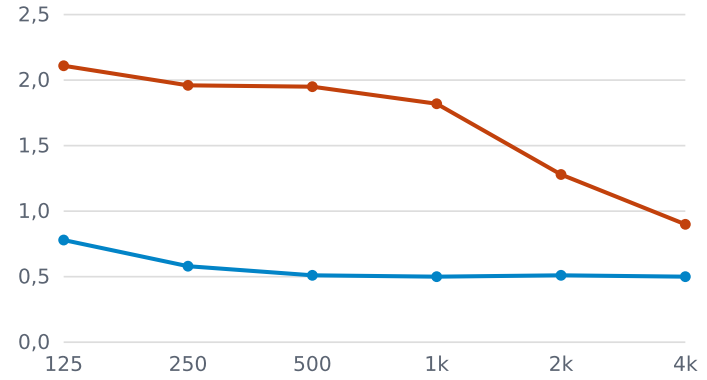
Efterklangstid i sekunder per oktavband (Hz)

Hz	125	250	500	1k	2k	4k
Före åtgärd	2,11	1,96	1,95	1,82	1,28	0,90
Uppmätt efter	0,78	0,58	0,51	0,50	0,51	0,50
