Tennishall

Skultorps tennisklubb · 2014

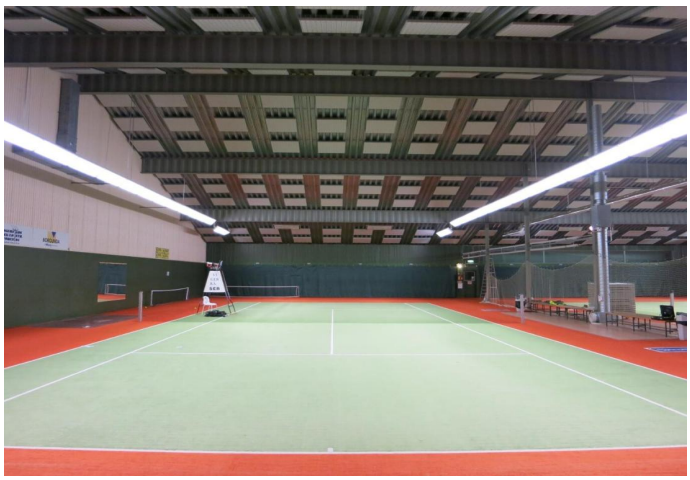
Lång efterklangstid vid alla frekvenser.

Godkänt av kund
standardens krav uppfylls inte: medelvärdet 250–4000 Hz 1,84 s ligger över kravet 1,50 s

324 st	Sport Tak Distans, Blank

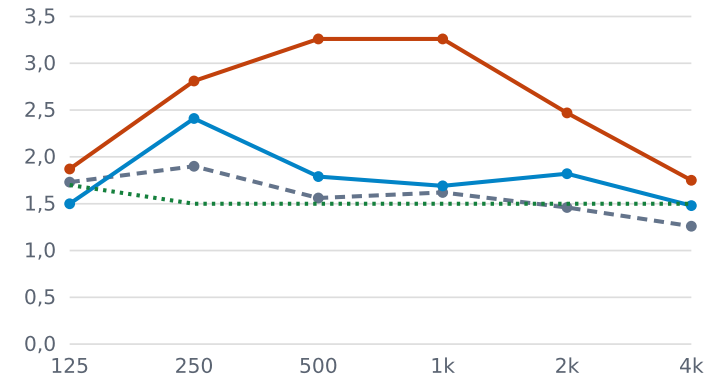
Efterklangstid i sekunder per oktavband (Hz)

Hz	125	250	500	1k	2k	4k
Före åtgärd	1,87	2,81	3,26	3,26	2,47	1,75
Beräknat efter	1,73	1,90	1,56	1,62	1,46	1,26
Uppmätt efter	1,50	2,41	1,79	1,69	1,82	1,48
Krav, ljudklass C	1,70	1,50	1,50	1,50	1,50	1,50

Medelvärde 250–4000 Hz
1,84 s
krav högst 1,50 s

125 Hz
1,50 s
krav högst 1,80 s (1,70 + 0,1 s)
